原子力規制委員会の設置許可変更申請と工事認可手続の問題点2018年10月25日の国会ヒアリングにおいて明らかになったこと

東海第二原発は、基準地震動程度で重大な損傷を受ける可能性があり、基準地震動程度の地震を二度受けるか、約20%程度大きな地震に遭遇しただけで圧力容器を支えきれなくなる重大な欠陥を有している。

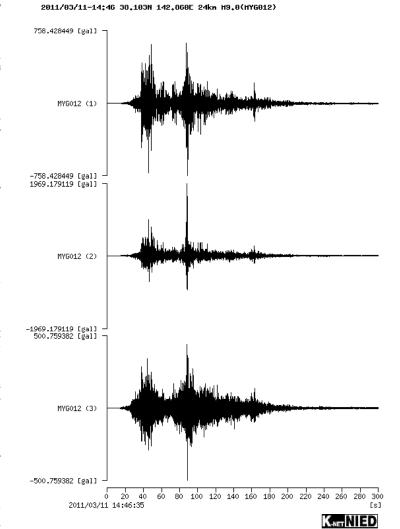
「収録装置は本来,記録開始後,揺れが収まり起動レベルを下回ることを感知すると,その後一定時間揺れが起動レベルを続けて下回ることを確認して記録を終了する。

しかし、当該収録装置では、記録の終了を判定する ソフトウェアのロジックに 不具合があり、一旦起動レ ベルを下回る揺れを感知す

ると、その時点で記録の終了を判定し、その後の揺れが再度起動レベルを超えているにも 関わらず、一定時間経過後、記録を終了することが判明した。
